Aggregato (DPC)
n. 2400219

Perimetrazione Ambito 1
Fano Adriano

Indirizzo: Via del Coro

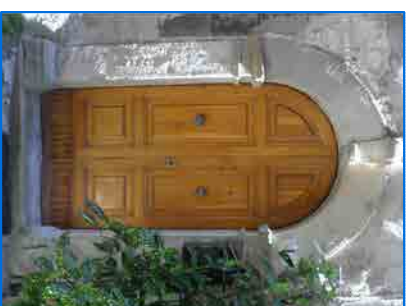
Foto 3 - Elementi di pregio

Elementi di pregio architettonico
La porzione in prossimità della chiesa di SS. Pietro e Paolo, benché notevolmente degradata, rappresenta la parte più antica dell'AE. Sono presenti pregevoli portali, stipiti in pietra ed opere in ferro.

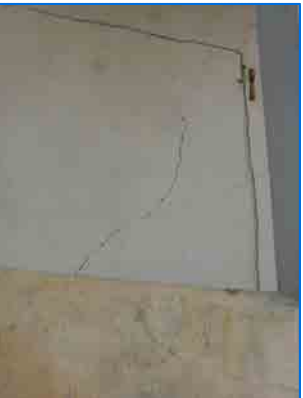
L'AE è composto da un corpo principale e da un'appendice secondaria in stato di forte degrado. Sul lato nord sono presenti elementi in aggetto e colonnine che rappresentano elementi di vulnerabilità sismica.

Foto 7 - Danno e Degrado
