RILEVO FOTOGRAFICO

Riferimenti Catastali
Foglio 02 Part. 681 Numero Piani 3

ED 20

SCHEDATURA Aedes

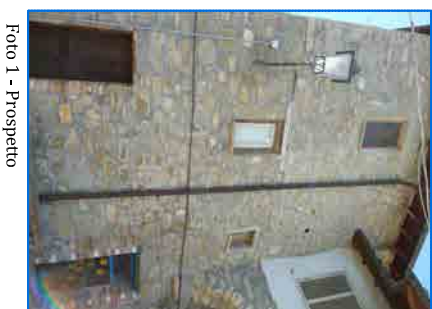
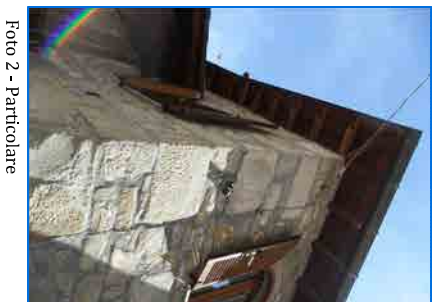
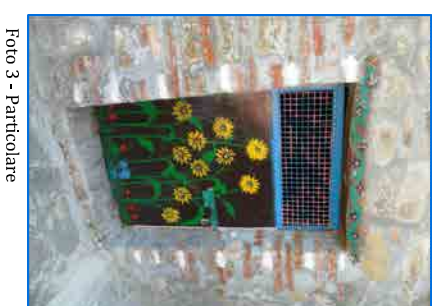
L'AE, collegato all'aggregato n. 19 attraverso un passaggio coperto che non realizza continuità strutturale, essendo costituito da putrelle e tavelloni, é composto da piu' corpi di fabbricati alcune parti dei quali ristrutturati intorno agli anni 2000.
