Provincia di Teramo Comune di FANO ADRIANO	1
Designazione dell'opera: LAVORI DI MESSA IN SICUREZZA MASSI ZONA RAPPRESENTAZIONE PRESEPE VIVENTE I N F R A Z I O N E C E R Q U E T O	
PROGETTO DEFINITIVO / ESECUTIVO	
Oggetto: RELAZIONE GENERALE - DESCRITTIVA E QUADRO ECONOMICO

dei “Lavori di messa in sicurezza massi zona rappresentazione presepe vivente in Fraz. Cerqueto”

- PROGETTO DEFINITIVO/ESECUTIVO -

RELAZIONE GENERALE

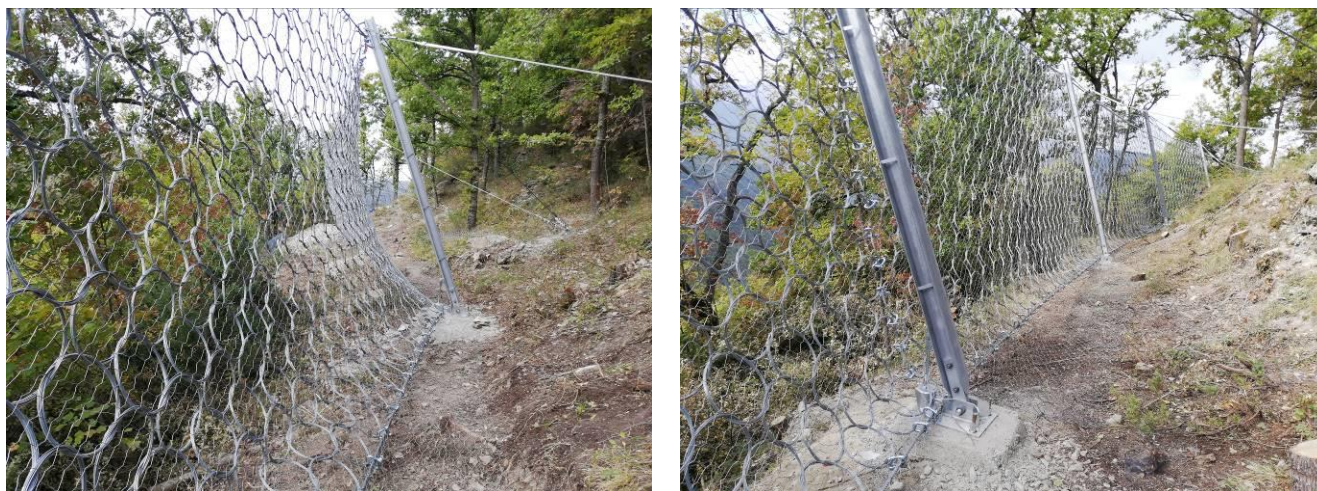
Foto 1: barriera paramassi esistente

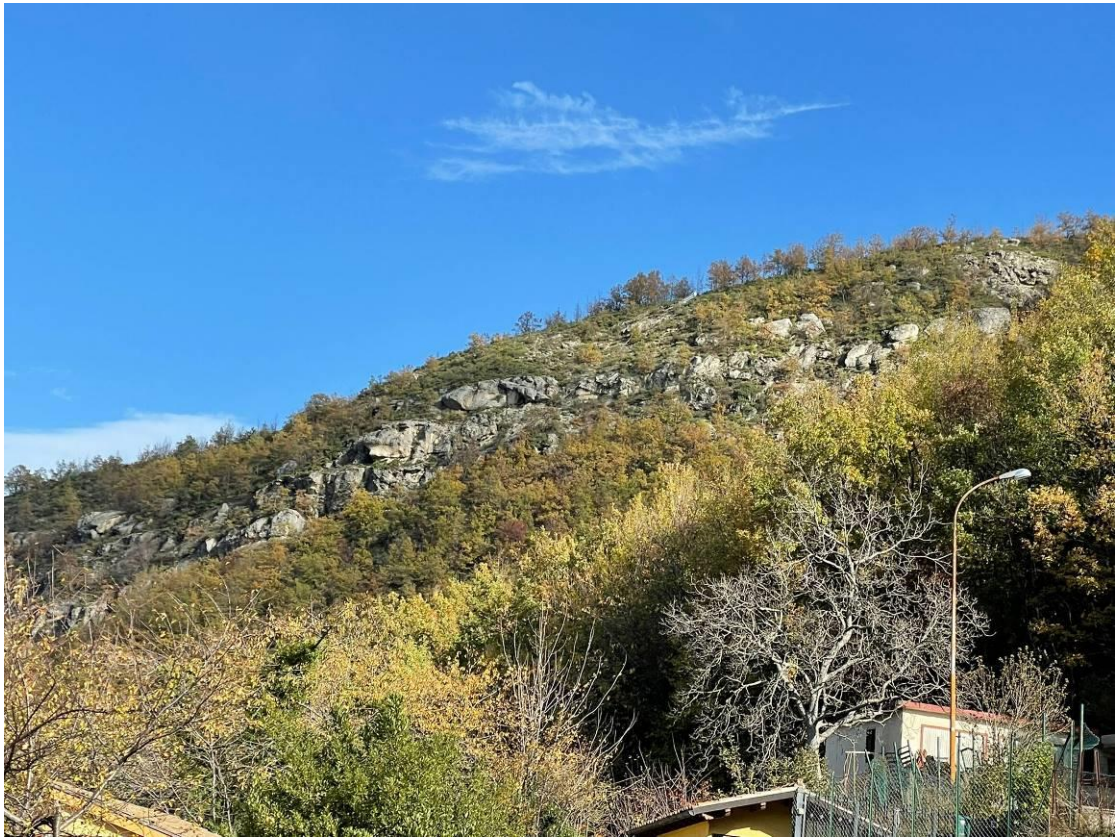
Foto 2: tratto di versante fortemente ammalorato sovrastante l'area in cui si prevede le nuove barriere;

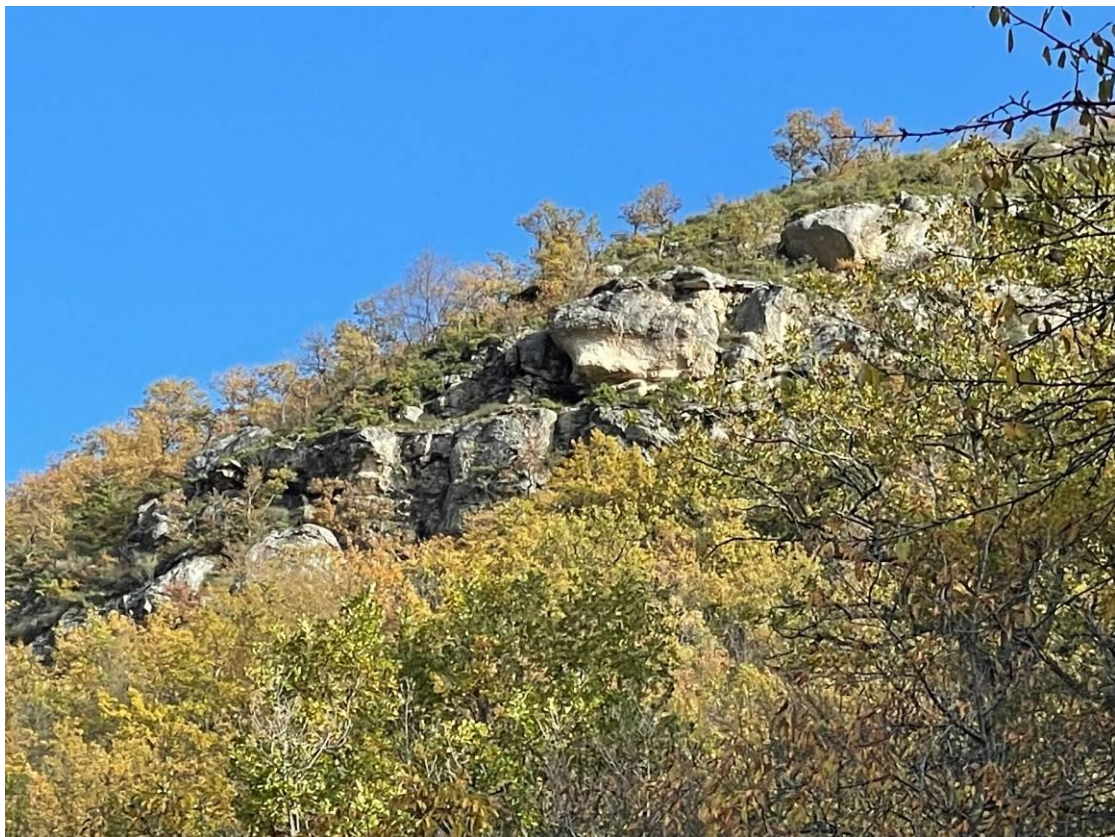
Foto 3: particolare foto 2;

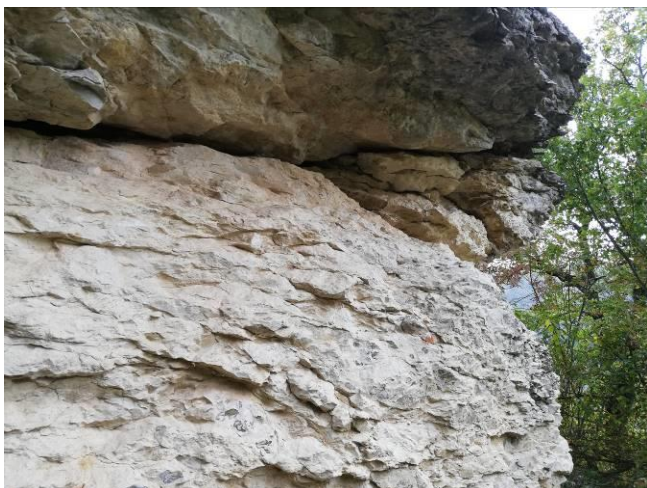
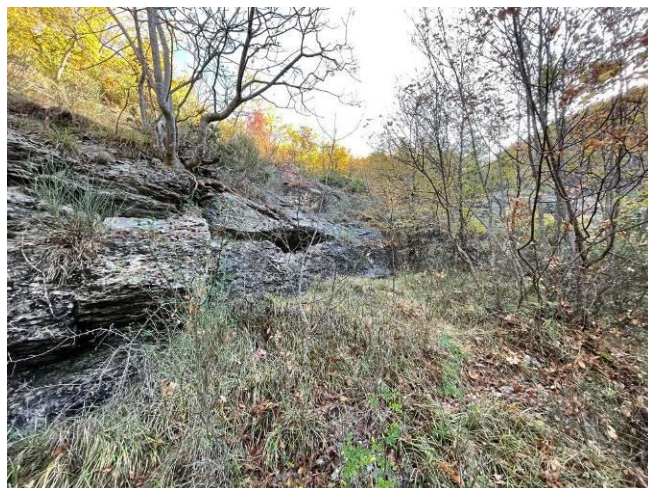
Foto 4: massi instabili presenti lungo il versante da disaggiare e consolidare;

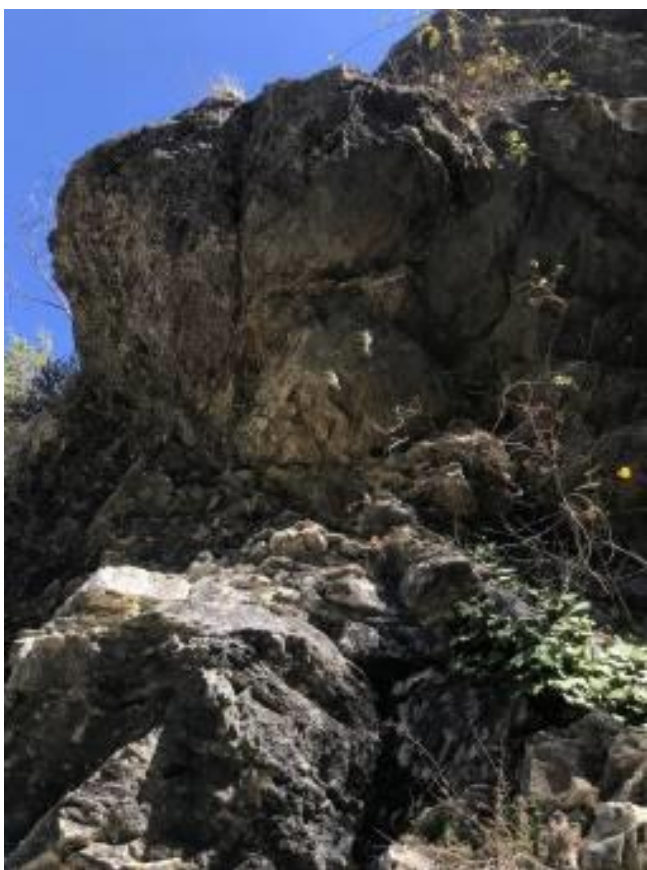
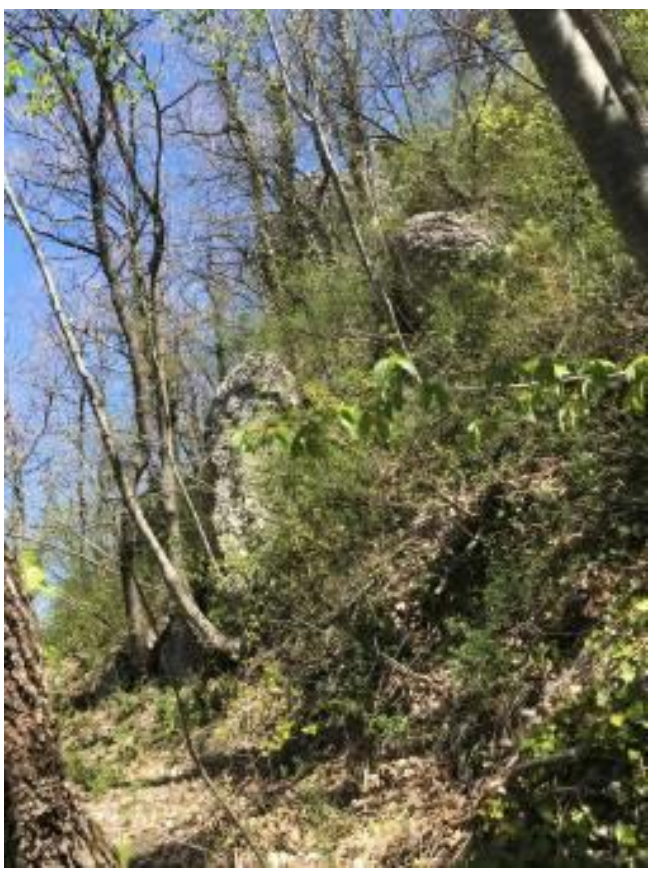
Foto 5: massi instabili presenti lungo il versante da disaggiare e consolidare;

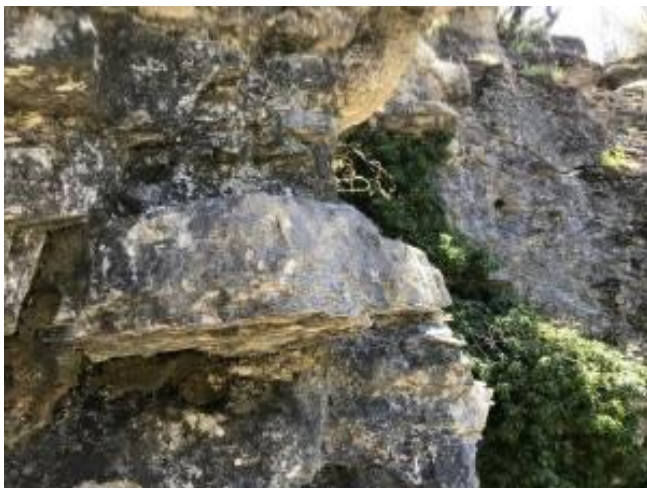
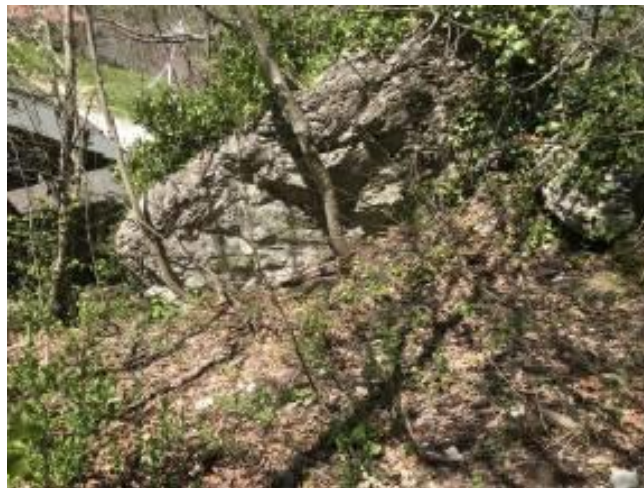
Foto 6: massi instabili presenti lungo il versante da disaggiare e consolidare;

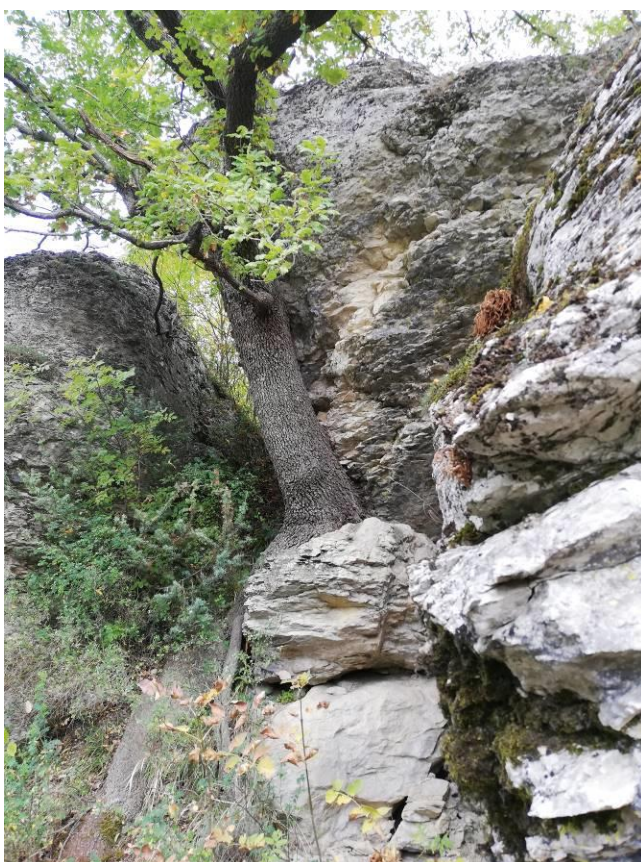
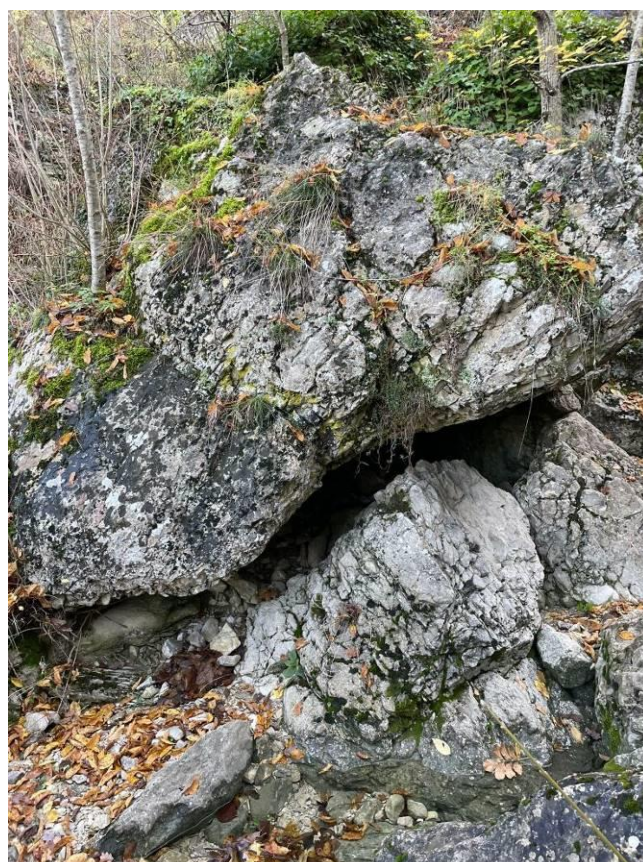
Foto 7: massi instabili presenti lungo il versante da disaggiare e consolidare;

Si ritiene importante, inoltre, prevedere un'opera di ripulitura delle scaglie rocciose di piccola dimensione che ricoprono la superficie del versante ed, a tal fine, tale lavorazione verrà eseguita a partire dal sentiero utilizzato per la predisposizione delle attività propedeutiche al Presepe Vivente, sentiero transitante – in gran parte – al di sotto del tratto ipotizzato per la posa delle barriere il quale, verrà ripulito ed adeguato, al fine di costituire la strada di accesso all'area dei lavori.

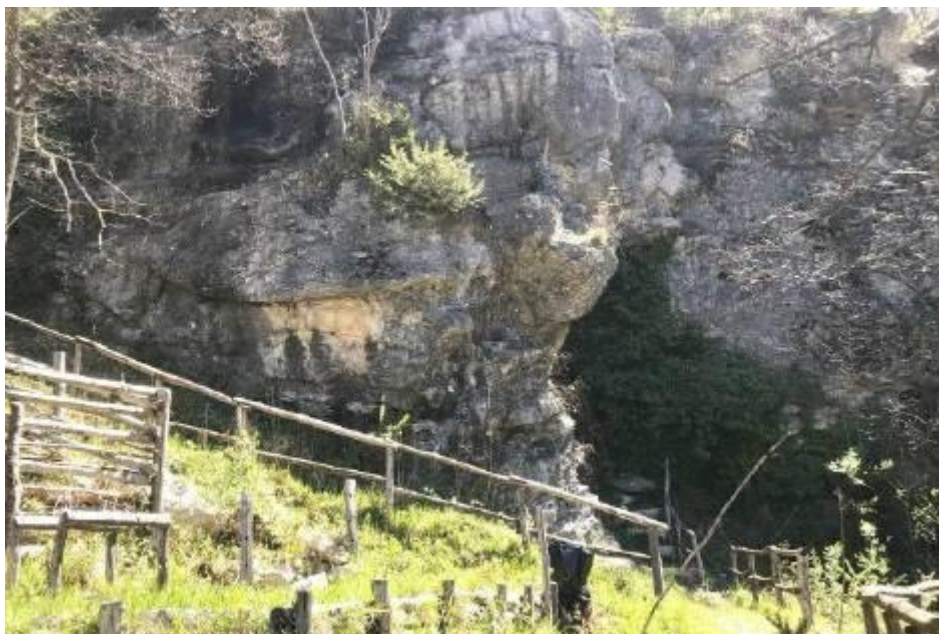
Foto 8: affioramento substrato geologico

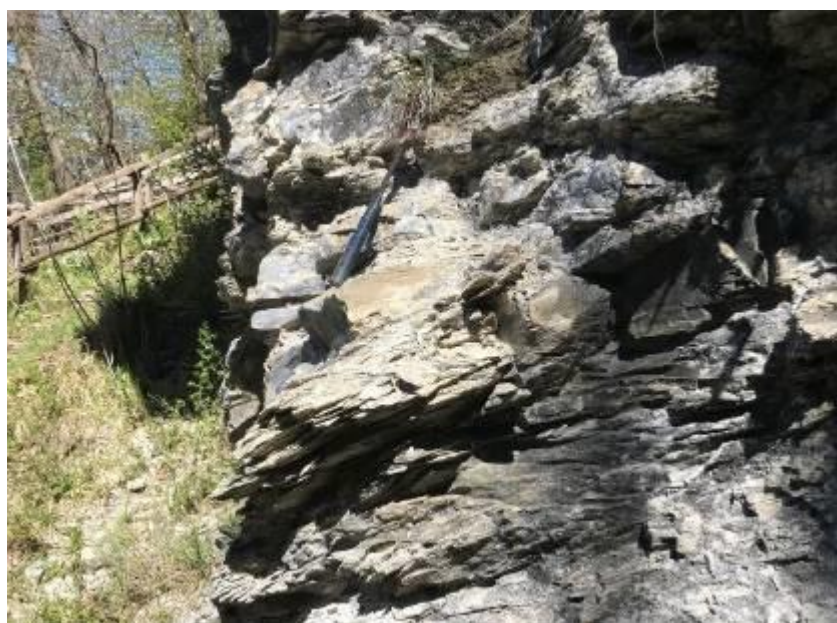
Foto 9: stratificazione substrato geologico
