Aggregato (DPC)
n. 2400450

RILEVO FOTOGRAFICO

SCHEDATURA AEDES

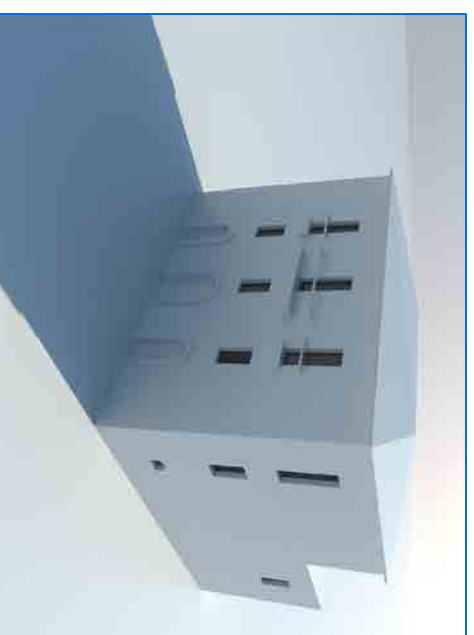
SCHEMA VOLUMETRICO

Rappresentazione modello tridimensionale
