ANAGRAFICA  
Riferimenti Catastali  
Foglio 02 Part. 448 Numero Piani 4

Indirizzo: piazza Riccioni; via Artinghelli; via Don Zilli; via Antonetti

## ED 38

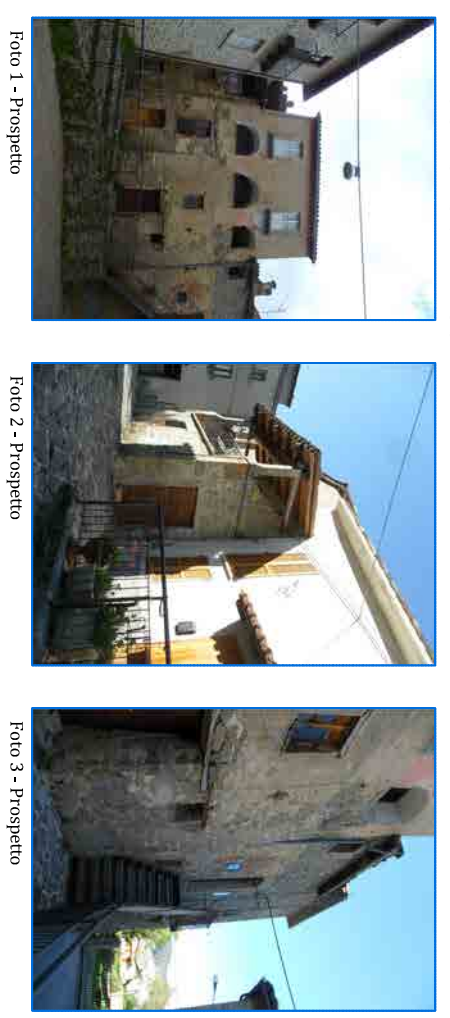
## RILEVO FOTOGRAFICO

L' Aggregato Edilizio presenta superfetazioni ed aggiunte che nel corso degli anni ne hanno alterato i caratteri originari. Sono presenti, su piazza Riccioni, alcune porzioni del corpo di fabbrica in stato di degrado.

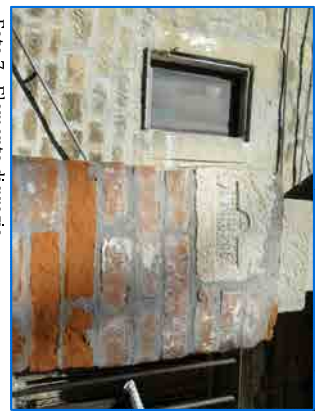
Foto 7 - Elemento di pregio

- Altri elementi significativi
- R) Superfetazioni
  - S) Cavità / cantine
  - T) Elementi aggettanti
- Elementi di finitura
- Finitura Facciata: *Intonaco civile e facciavista*
- Piuviali e discendenti: *Acciaio*
- Infissi: *Legno e alluminio*
- Cornicioni e marcapiano: *Acciaio*
- Attacco a terra: *Legno e alluminio*
- Opere in ferro
- Elementi di pregio architettonico
- 1) Tettoia storica in legno
  - 2) Balaustra in ferro
  - 3) Datazioni portali: 1776 e 1668
