Aggregato (DPC)  
n. 2400242;2490026;2490027

Perimetrazione Ambito 1  
Villa Moreni

## DESCRIZIONE GENERALE

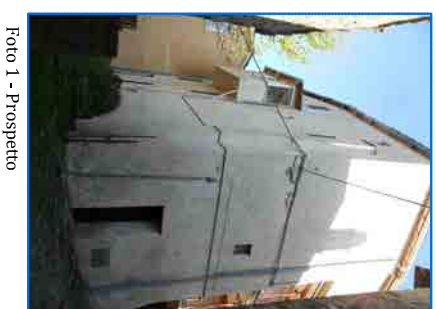
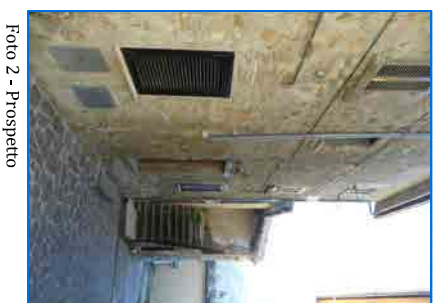
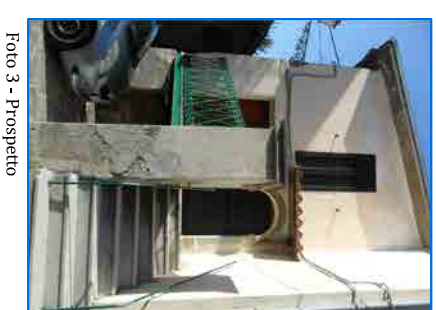
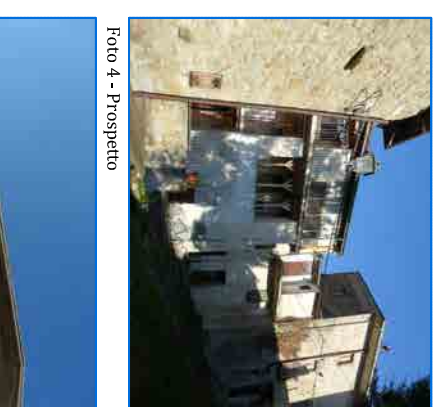
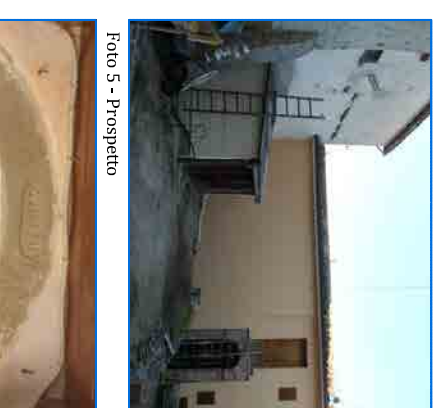
ED 50.2

L' Aggregato Edilizio presenta superfetazioni ed aggiunte che nel corso degli anni ne hanno alterato i caratteri originari.
