Aggregato (DPC)
n. 2400219

Perimetrazione Ambito 1
Fano Adriano

Indirizzo: Via del Coro

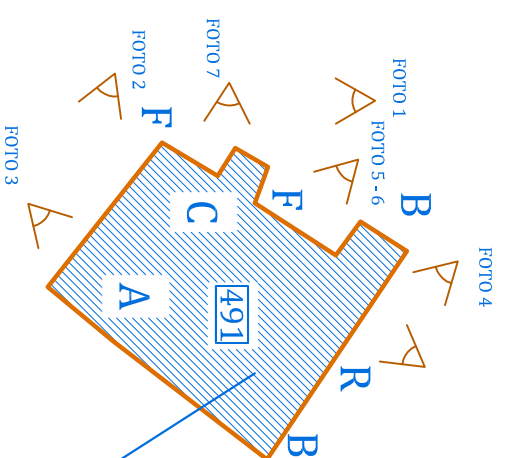
PLANIMETRIA

L'AE è composto da un corpo principale e da un'appendice secondaria in stato di forte degrado. Sul lato nord sono presenti elementi in aggetto e colonnine che rappresentano elementi di vulnerabilità sismica.
