RILEVO FOTOGRAFICO

Riferimenti Catastali
Foglio 02 Part. 681 Numero Piani 3

ED 20

SCHEDATURA Aedes

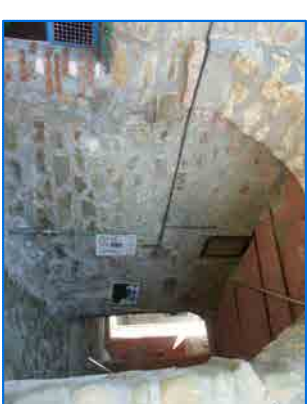
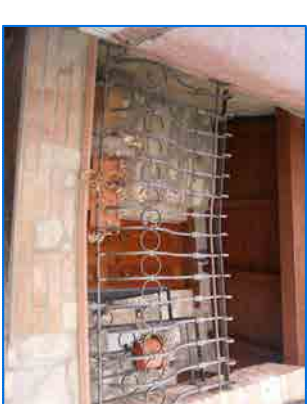
L'AE, collegato all'aggregato n. 19 attraverso un passaggio coperto che non realizza continuità strutturale, essendo costituito da putrelle e tavelloni, é composto da piu' corpi di fabbricati alcune parti dei quali ristrutturati intorno agli anni 2000.
