VILLA MORENI

FANO ADRIANO

Descrizione e note della tavola:

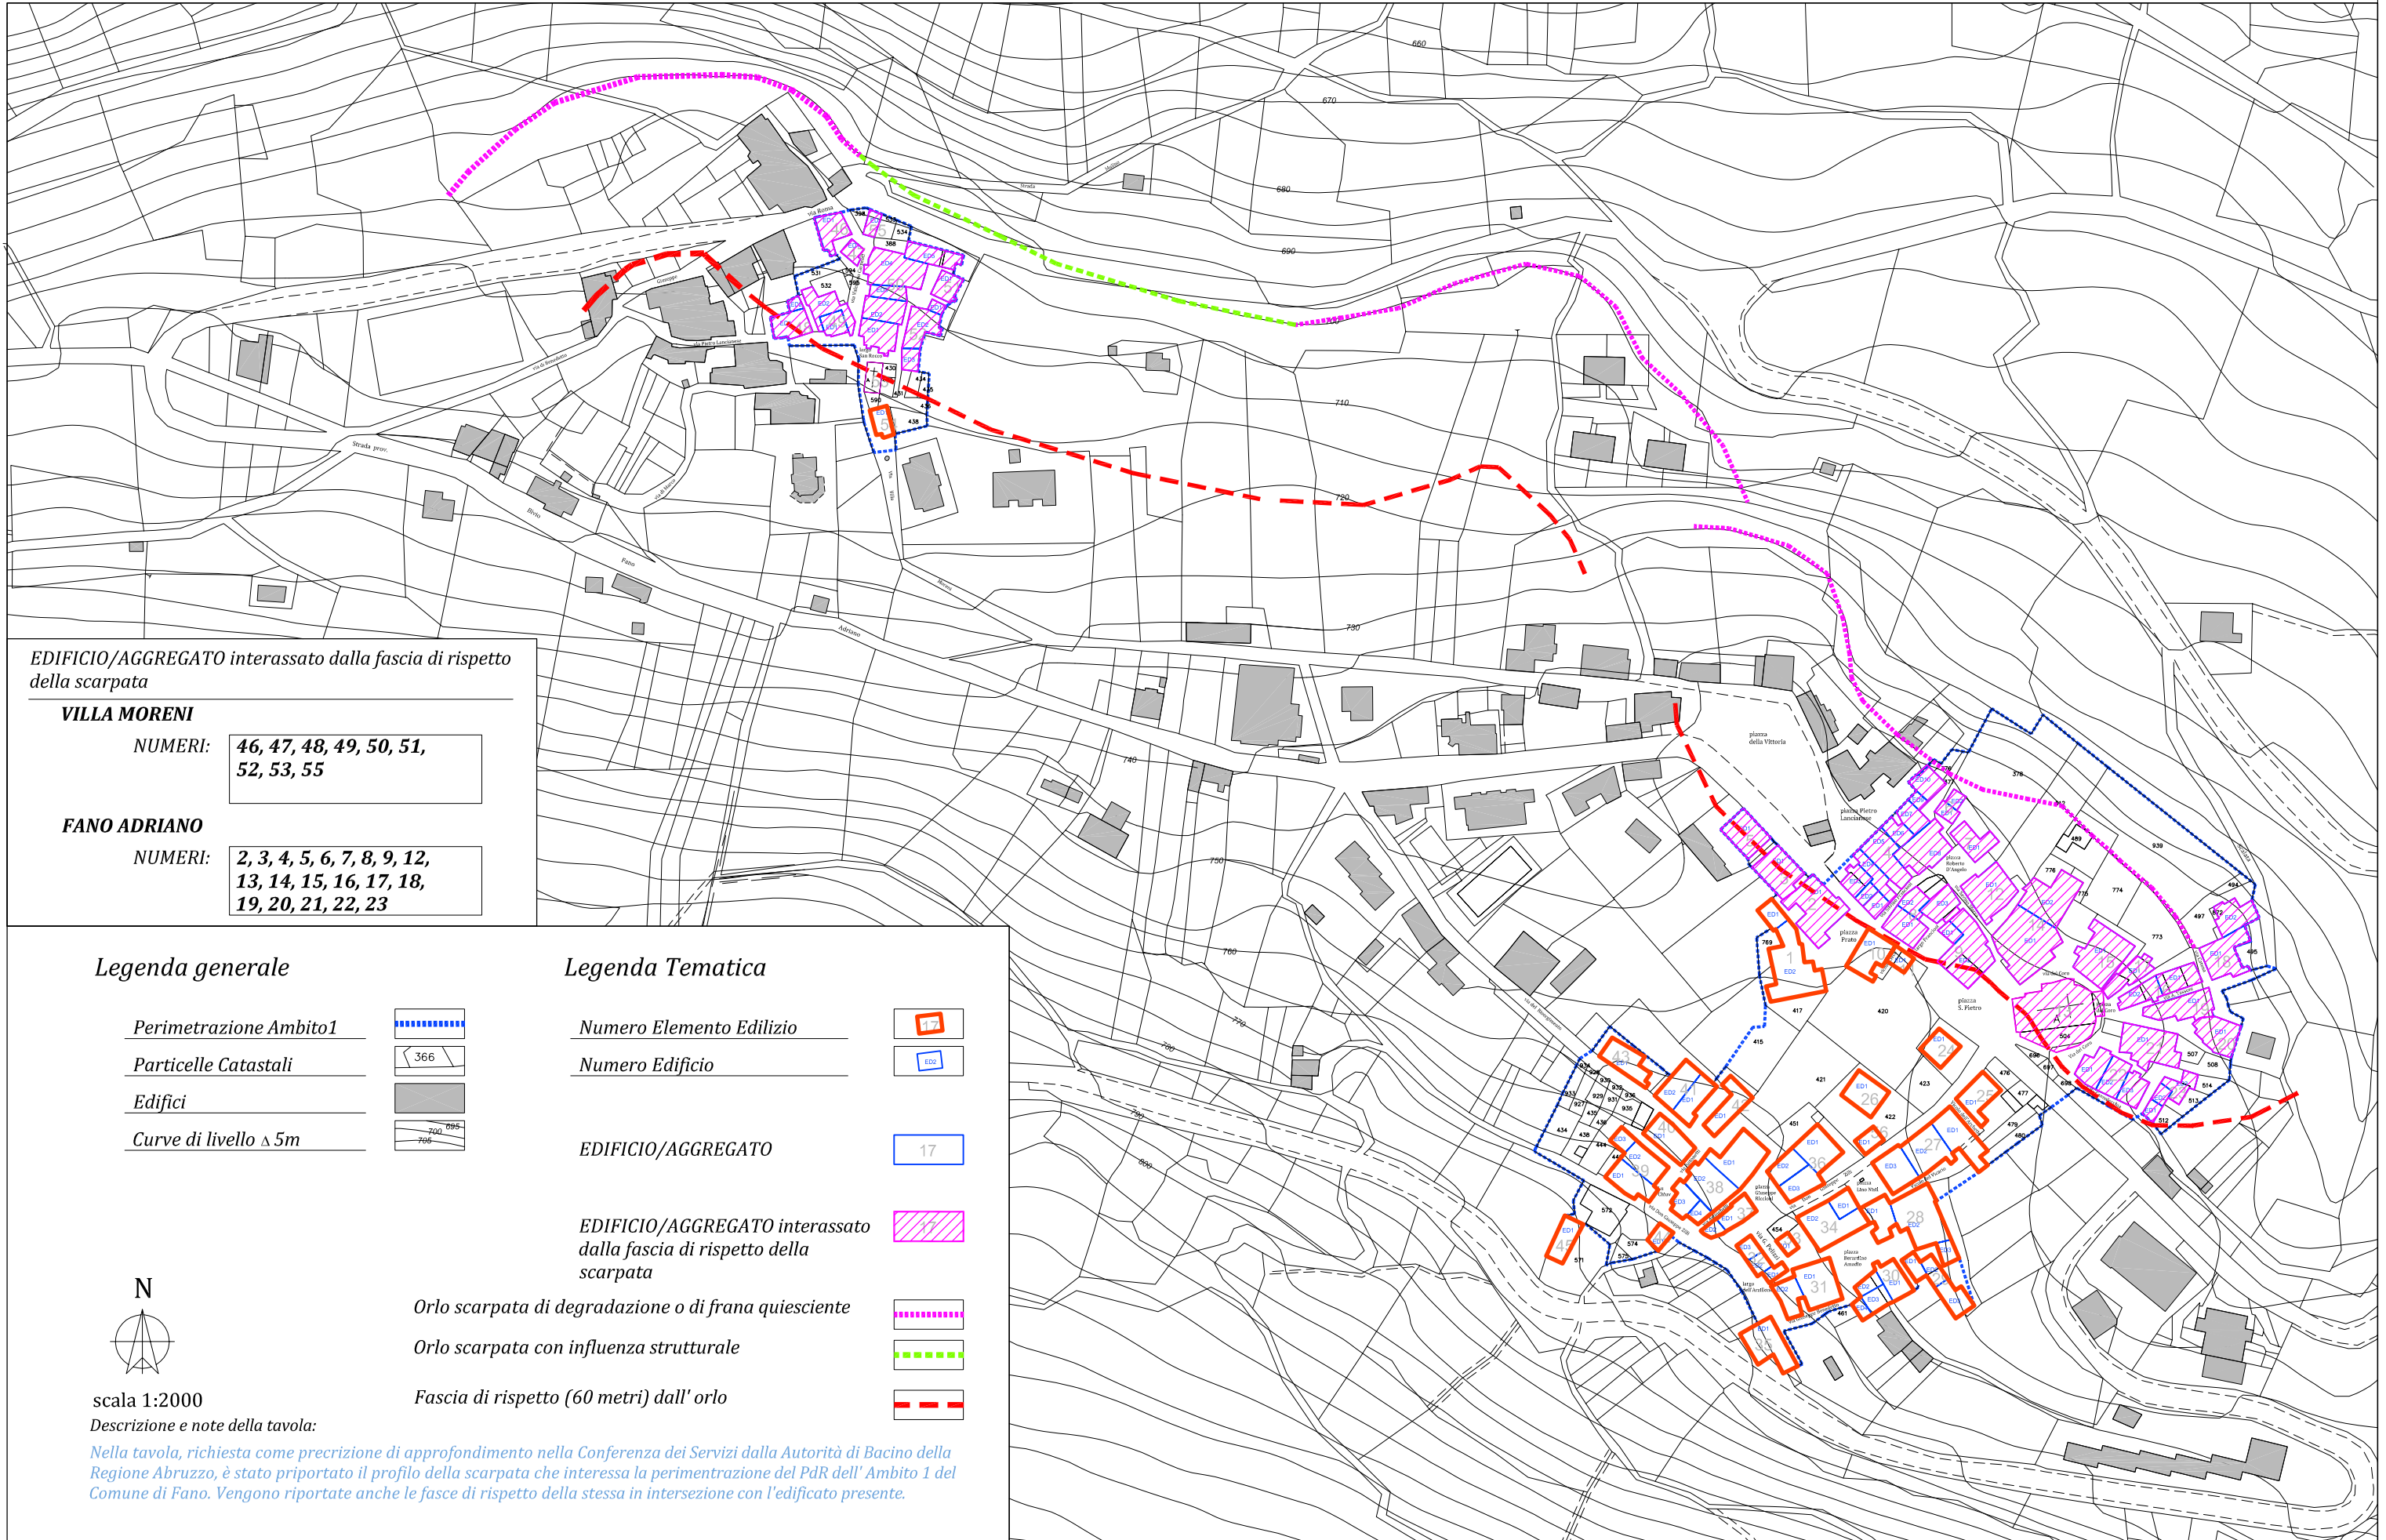
EDIFICIO/AGGREGATO interassato dalla fascia di rispetto della scarpata

Nella tavola, richiesta come precisione di approfondimento nella Conferenza dei Servizi dalla Autorità di Bacino della Regione Abruzzo, è stato riportato il profilo della scarpata che interessa la perimetrazione del PdR dell' Ambito 1 del Comune di Fano. Vengono riportate anche le fasce di rispetto della stessa in intersezione con l'edificato presente.
